Análise de desgaste em ferramentas de moagem aplicadas à indústria de processamento de cacau

Resumo. Este trabalho visa investigar porque certos tipos de ferramentas de moagem de cacau, conhecidos como martelos, resistem ao desgaste mais do que outros. Martelos são ferramentas de pequeno porte em formato de pêndulo constituídos do seu revestimento feito usualmente de metal duro (WC-Co) e do seu corpo feito em aço carbono que são severamente desgastadas durante o processo de pulverização de torta de cacau. Este trabalho buscou entender o porquê de martelos de três empresas fornecedoras sob as mesmas especificações técnicas solicitadas por uma certa empresa cliente variam tanto em durabilidade entre si. O estudo consistiu da análise das condições de desgaste, qualificação dos mecanismos de desgaste, coleta de espécimes *in loco* e caracterização dos substratos. Os resultados mostraram duas das empresas apresentarem lotes que resistem consideravelmente mais em relação às taxas de desgaste percentual registradas. Os lotes de todas as empresas apresentaram defeitos superficiais como trincas e/ou defeitos de soldagem que podem vir a comprometer a durabilidade do material, entretanto, so

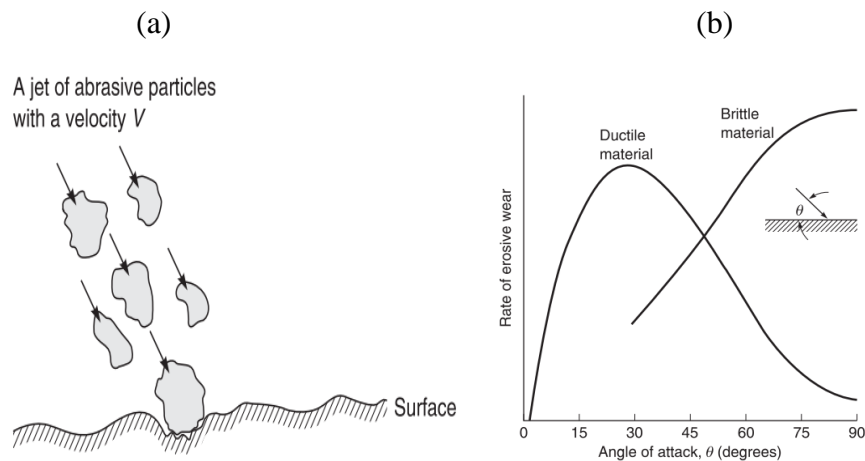
Figura 3. (a) Esquema de jato de partículas abrasivas atingindo uma superfície a alta velocidade e (b) influência do ângulo de contato na taxa de desgaste (8).

Especificamente o desgaste por erosão, que tem na Figura 3 sua esquematização, é tratado à parte do desgaste abrasivo devido a origem das suas tensões de desgaste que estão relacionadas à energia cinética das partículas a medida que se chocam contra a superfície sendo desgastada. A velocidade da partícula abrasiva e o ângulo de contato combinados com o tamanho da partícula fornecem a medida de energia cinética. Os resíduos de desgaste são originados da repetição destes impactos (8).

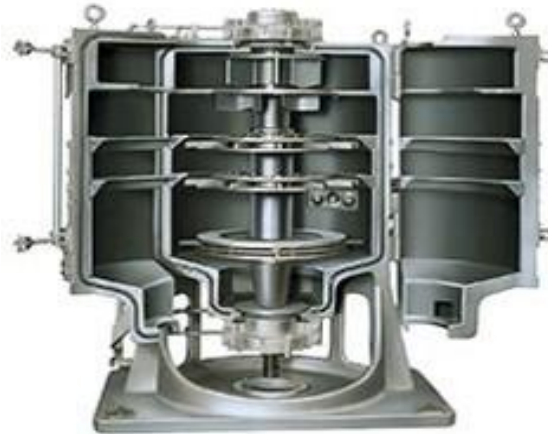
Figura 4. Modelo de moinho a partir do qual os substratos foram extraídos (9).

Materiais e métodos. Foram coletados martelos dos respectivos fornecedores, representados neste trabalho pelas letras AR, DU e CM. Já os moinhos pulverizadores em que foram realizadas as observações de desgaste são do fabricante ARVOS©. O modelo é registrado como Moinho

Vertical Raymond 35” mostrado na Figura 4. O *tag* usado para o equipamento neste trabalho é MR.

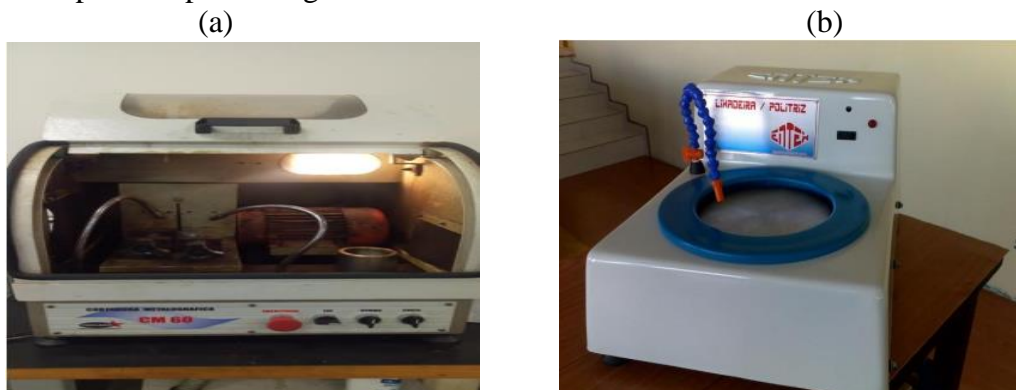
Figura 5. (a) Cortadora e (b) politriz metalográfica usadas no trabalho.

Inicialmente, com cortadeira metalográfica (Figura 5a), seccionou-se transversalmente substratos abrangendo o revestimento, zona de soldagem e corpo da ferramenta. A limpeza do substrato foi feita por cerca de 10 minutos em banho de álcool isopropílico em ultrassom acompanhado de jato de ar comprimido para secagem.

Em seguida foi feito o embutimento do substrato em baquelite com auxílio de uma embutidora. Subsequentemente, foi realizado o lixamento com lixas d'água #220, #600 e #1200 em politriz metalográfica (Figura 5b). O polimento da superfície do substrato foi feito com de pasta de diamante 0,25 μm com auxílio de feltro e solução de álcool isopropílico também em politriz metalográfica. Por fim, para a caracterização por meio da tecnologia de microscopia eletrônica de varredura *field emission gun* (MEV-FEG), foi usado o microscópio da Figura 6, marca Tescan e modelo Mira 3, pertencente ao INPE – Instituto Nacional de Pesquisas Espaciais.
